委託試験成績書（平成25年度）

担当機関名 部・室名	北海道立総合研究機構 中央農業試験場 生産研究部 生産システムグループ
実施期間	平成24年度～平成25年度
大課題名	Ⅲ 水田を活用した資源作物の効率的生産・供給技術の確立
課題名	汎用コンバインの改良によるなたね収穫作業の高精度化
目的	汎用コンバインのなたね収穫技術開発として刈り取り部の改良、及び刈高さが収穫損失に及ぼす影響を解析し、収穫精度の向上を図る。
担当者名	白旗 雅樹

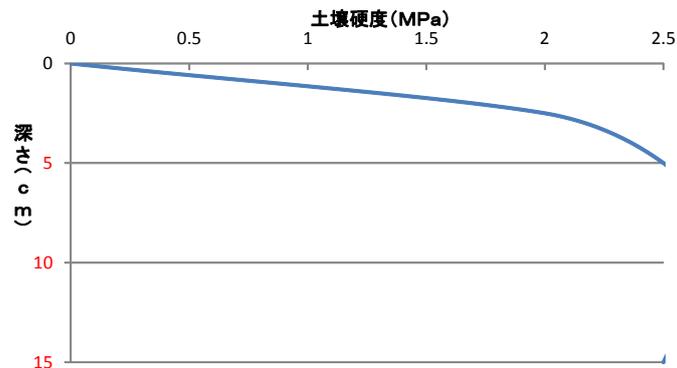
図 1 土壌硬度

(2) 土壌水分は 14.7 ~ 15.1 %と乾燥しており(表 2)、土壌硬度は 5cm より浅い深さで 2.5MPa 以上となる堅い土壌であった(図 1)。

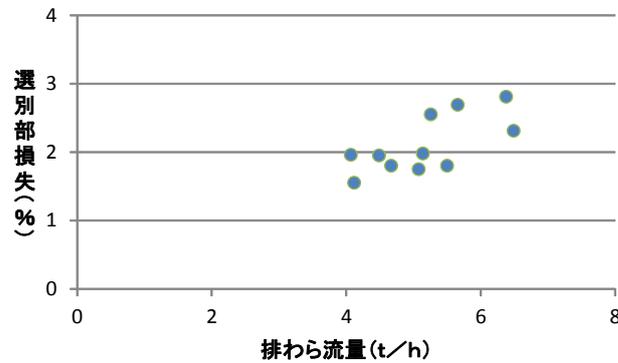
図2 排わら流量と選別部損失

損失別に見た場合、まず未脱損失は 0.3 ~ 0.7 %、選別部損失は 1.7 ~ 2.7 %の範囲となり、排わら流量の増加に伴い増加する傾向を示した(図 2)。

(1) 前年度までは、刈高さを 30cm 前後と低く設定したことから排わら流量が増加し、脱穀選別部損失が 5 % 以上となったが、本年度は刈高さを 40cm 程度まで高めたことにより、4%以下まで低減された。

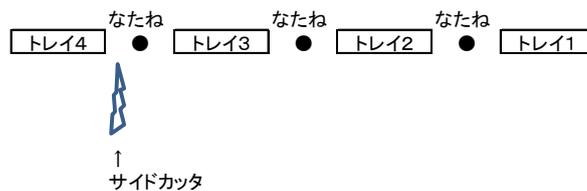
注: サンプラのトレイの配置は下図

落粒損失は 1.4 ~ 3.2 %の範囲となり、サンプリング位置別の落粒損失から見て、サイドカッタ装着の効果は確認できなかった(表 4)。枝落損失は発生しなかったが、サイドカッタを装着しない場合に刈残損失が発生した。

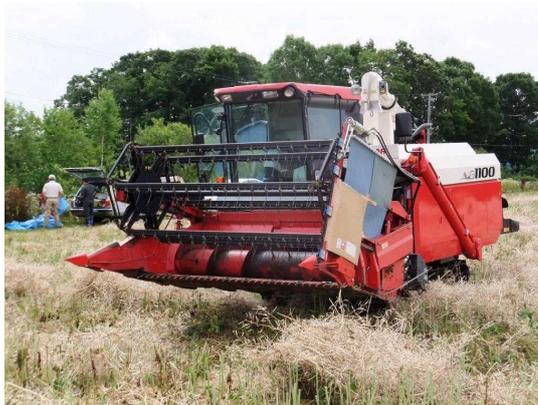
写真1 改良ヘッダ（テーブルを 10cm 前に延長）＋サイドカッタ

(2) 刈取部損失は、慣行ヘッダよりも改良ヘッダの方が低くなり、改良ヘッダの効果が認められた。本年度は落粒損失低減のため、サイドカッタの位置をヘッダの左端部のリールと隣接する位置に取り付け、リールとの隙間を狭めた改良を行った。しかし、今回は、その改良による落粒損失の低減効果は確認できなかった。

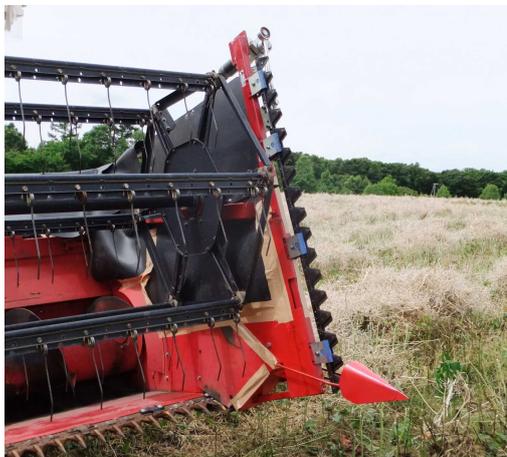
写真2 サイドカッタの取付状況（リールに隣接する位置に取付）

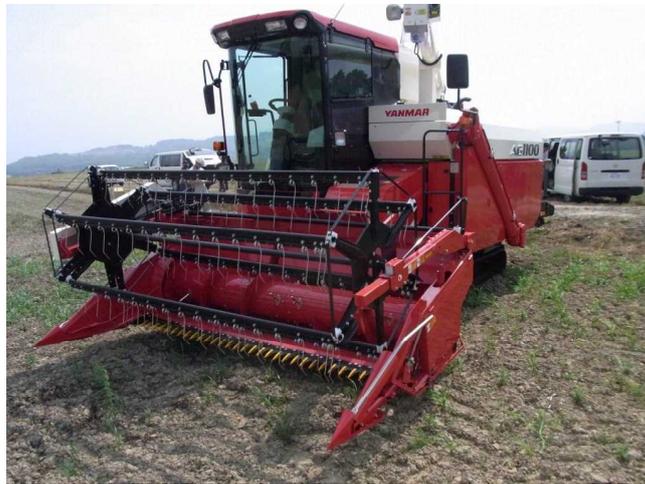
写真4 慣行ヘッダ

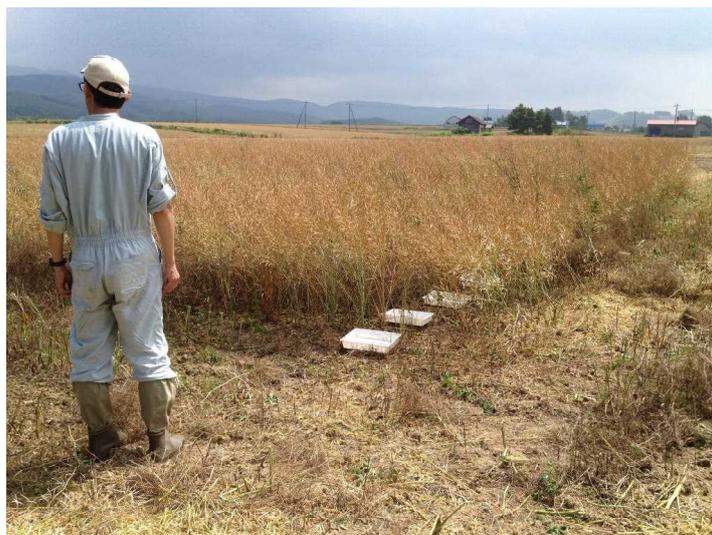
写真5 刈取部損失調査方法
